# SCHEMA DIRECTEUR D'ASSAINISSEMENT DES EAUX USEES

**Rapport d'état des lieux et de diagnostic**

Décembre 2023

| Projet | <b>Schéma directeur d'assainissement des eaux usées</b> |

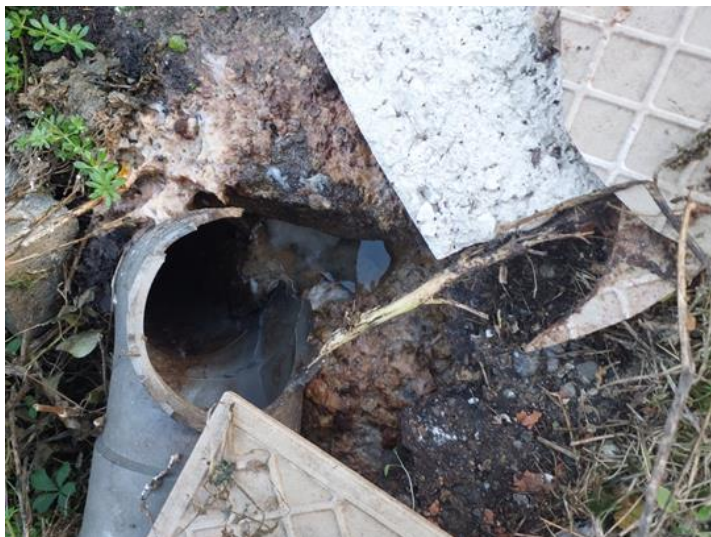
Figure 42: Absence de tampon

Au total, ce sont **179 défauts structurels** qui sont comptabilisés, dont 129 % **graves à très graves**. Ceux-ci sont notamment localisés dans le centre-ville.

Ces défauts sont majoritairement localisés au niveau de réseaux en grès, matériau vieillissant et cassant ce qui favorise la pénétration de racines.

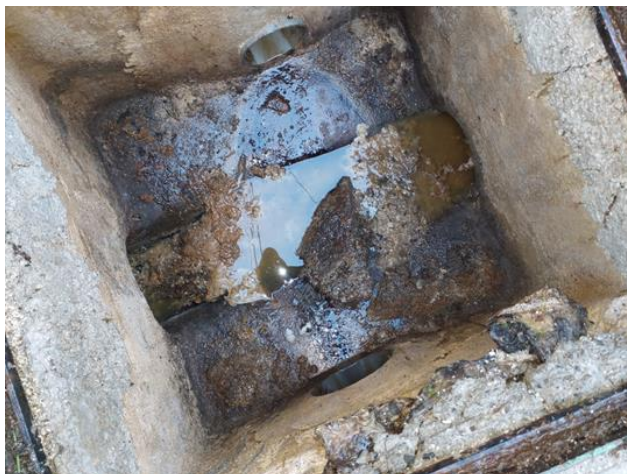
Figure 45 : Défaut d'écoulement

Au total, ce sont **538 défauts d'écoulements** qui sont comptabilisés, dont **49% graves à très graves**.

La localisation de ces défauts met en évidence la surcharge hydraulique des certains réseaux, en particulier en amont du réseau de transfert.

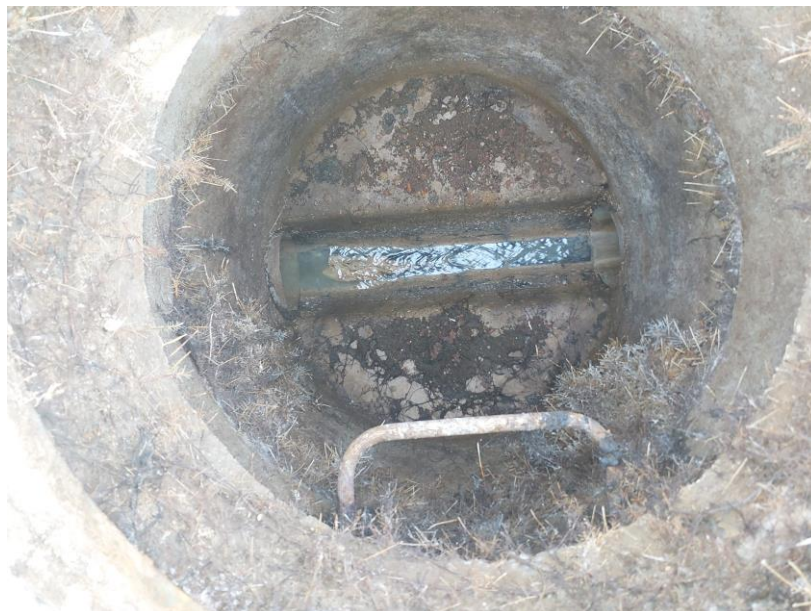
Figure 46 : Usure des matériaux

Au total, ce sont 263 **défauts d'usure des matériaux des regards** qui sont comptabilisées, dont 28 % graves à très graves.

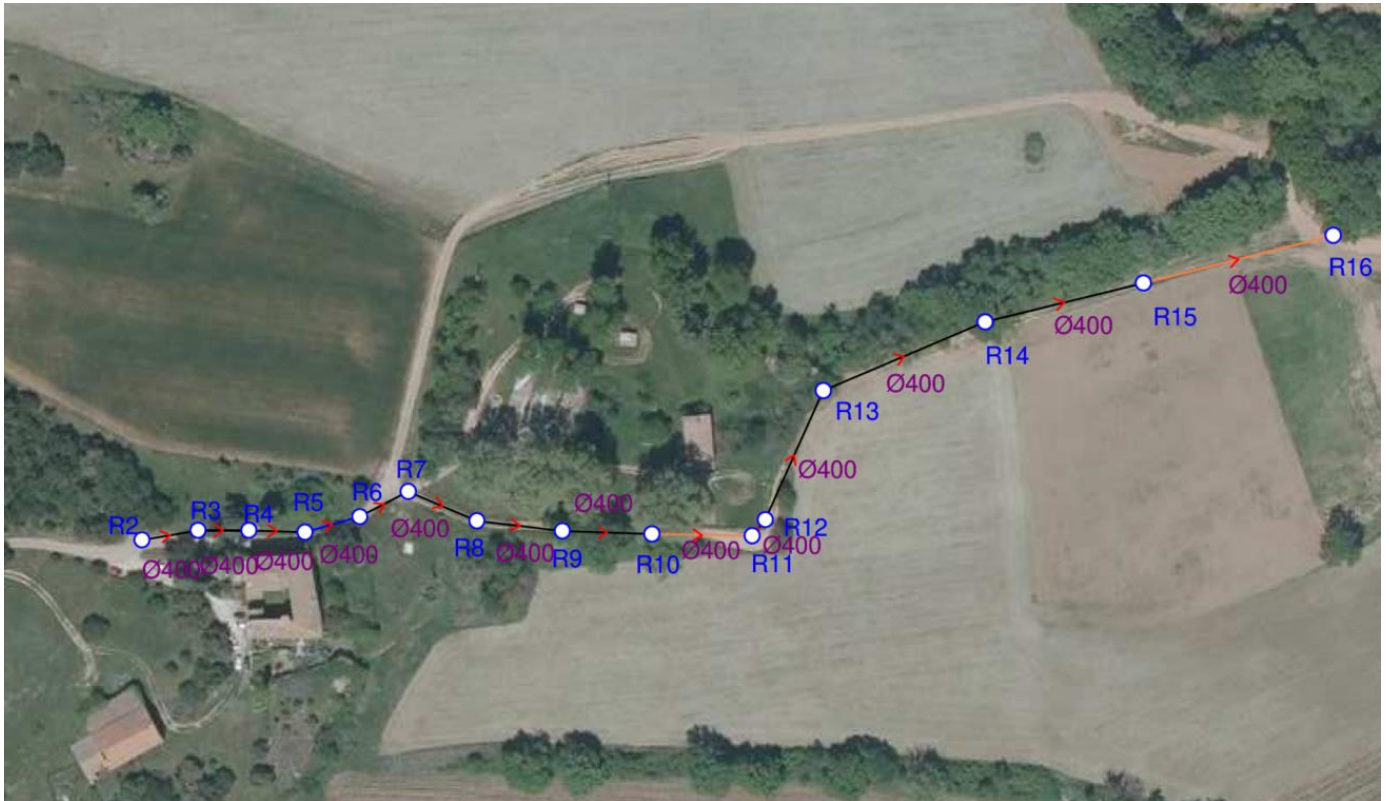
Figure 59 : Extrait de l'inspection caméra de la canalisation de rejet

des défauts identifiés sont des défauts de pénétration de racines. Ces défauts sont localisés sur 31 regards soit la totalité des regards présentant des défauts.

L'extrait de l'inspection télévisée ci-après localise en orange les tronçons concernés par ces anomalies.

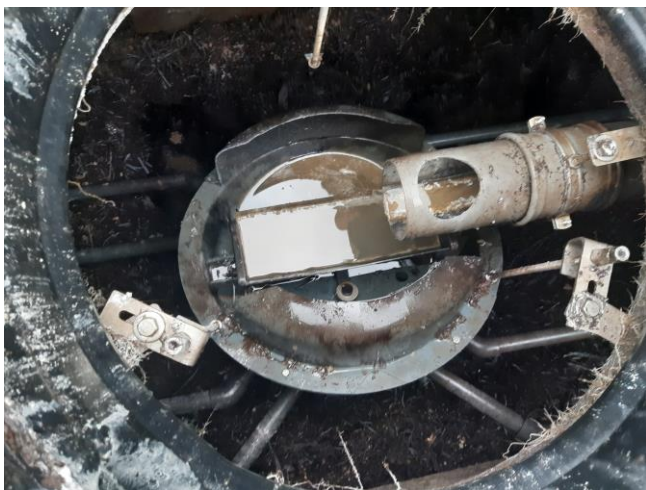
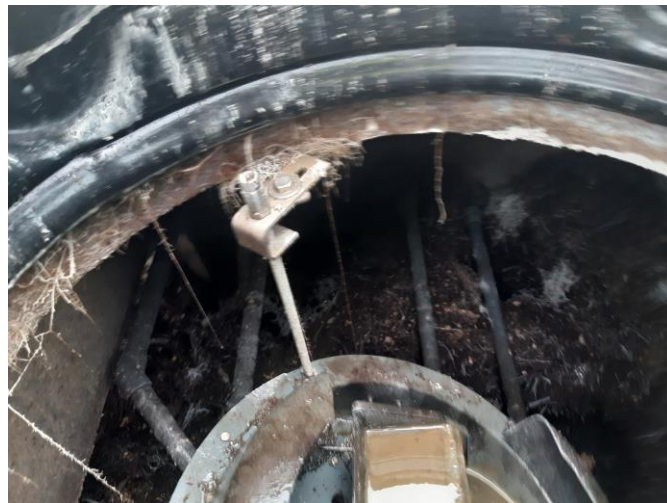
Figure 85 : Photographies de défauts observés sur le filtre compact

Toutefois, un côté du filtre est cassé, et le matériau de filtration, la xylite est présent en trop faible quantité. **Ces défauts n'engendrent aucun départ d'effluent usé.**
