SCHEMA DIRECTEUR D'ASSAINISSEMENT DES EAUX USEES DE SAINT-MAXIMIN-LA- SAINTE-BAUME

Phase 04 : Bilan du système d'assainissement

Client	Communauté d'Agglomération de la Provence Verte
Projet	Schéma directeur d'assainissement des eaux usées de Saint-Maximin-la-Sainte-Baume
Intitulé du rapport	Phase 04 : Bilan du système d'assainissement

Réf. Cereg - 2023-CT-000133

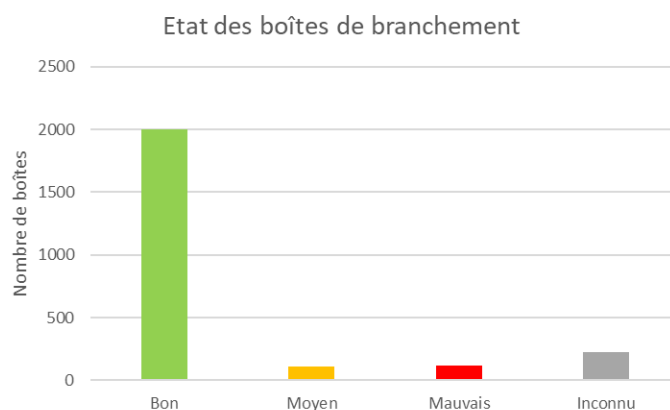
Figure 7 : Synthèse de l'état recensé sur les boîtes de branchement

Sur l'ensemble des boîtes de branchements de la commune **193 feront l'objet de réhabilitations, car elles ont été identifiées dans un état mauvais ou moyen**.

Le programme de travaux du présent schéma directeur portera sur le renouvellement des boîtes de branchement en état mauvais ou moyen.

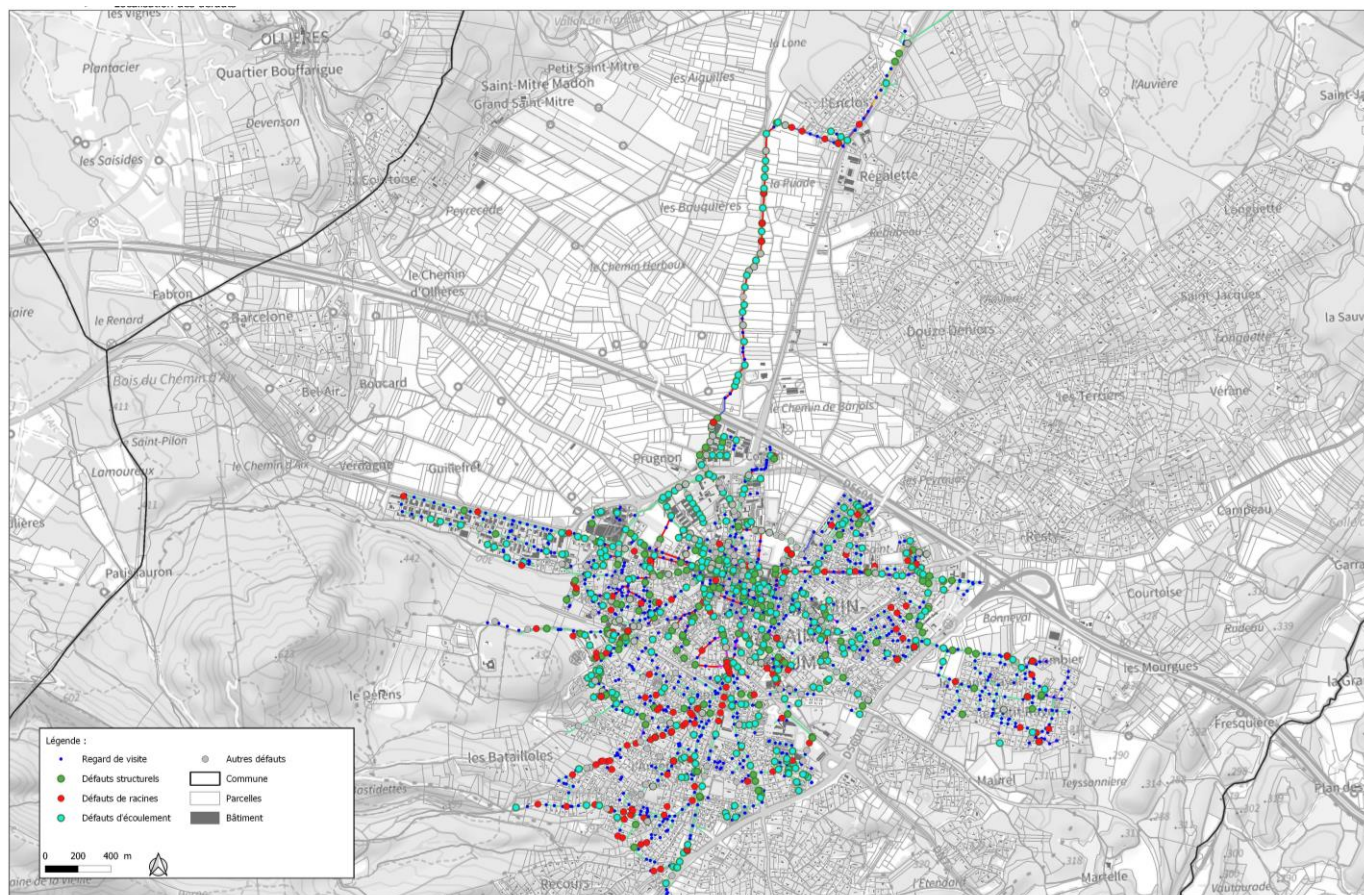
Figure 8 : Localisation des défauts

La répartition des anomalies à l'échelle de la zone d'études est plutôt homogène.

Cependant, des secteurs, lotissements ou rues se démarquent par la récurrence et la gravité des désordres qui rend alors ces zones fragiles et à risques ; et pour lesquelles des mesures de réhabilitations prioritaires devront être engagées. Les secteurs en question sont le centre-ville et l'amont du réseau de transfert.

De même, ce sont les réseaux les plus anciens, encore en amiante-ciment, béton et grès qui sont les plus touchés et impactés par des regards de visite non étanches du fait de la présence de viroles, cunettes défectueuses.

Les regards de visite du système d'assainissement étudié sont vieillissants dans la majorité des cas. **Le réseau présente encore environ 21 % de matériaux anciens (Béton, grès et amiante-ciment).** Comme évoqué précédemment, ce sont autant de réseaux potentiellement fragiles et sensibles aux entrées d'eaux claires parasites qui devront être renouvelés de manière prioritaire à la lumière de l'ensemble des investigations.

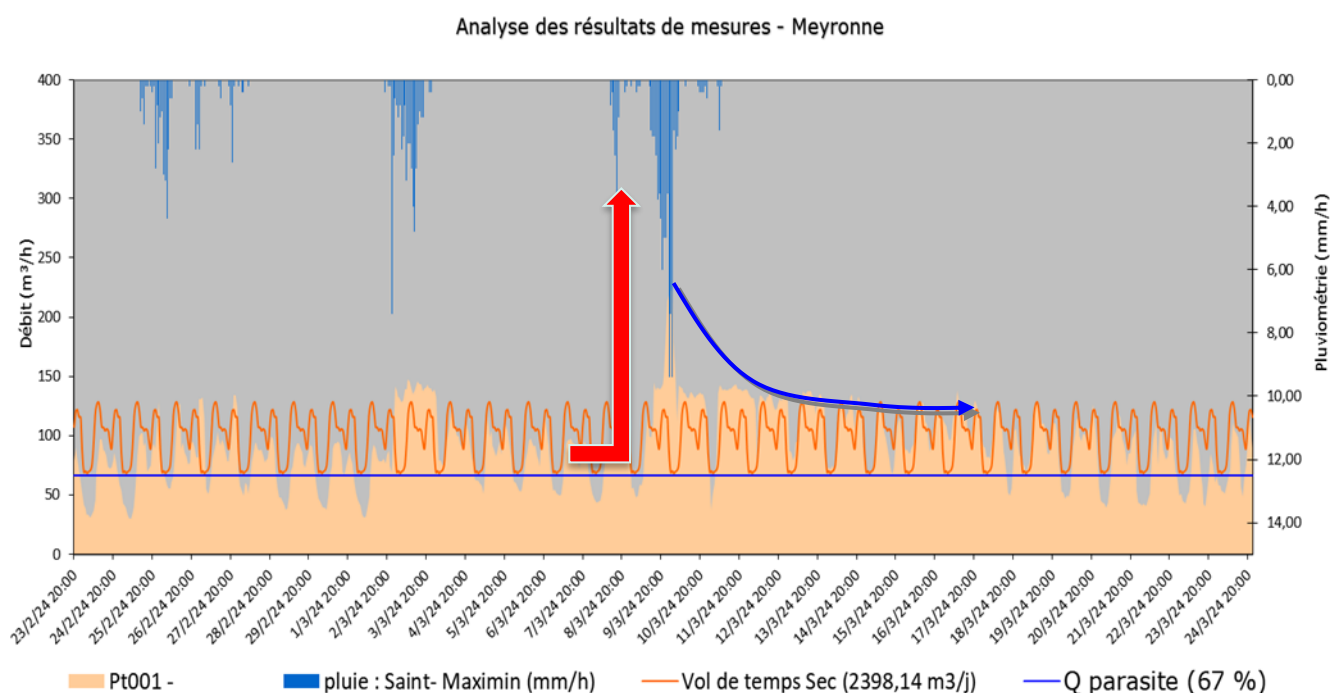
Figure 11: Analyse des résultats de mesures-Point de mesure Pt001-Meyronne

Lors des mesures sectorielles, ces pluies ont entraîné des surcharges hydrauliques de l'ordre de 780 m³/j par rapport au volume journalier moyen enregistré sur la station d'épuration.

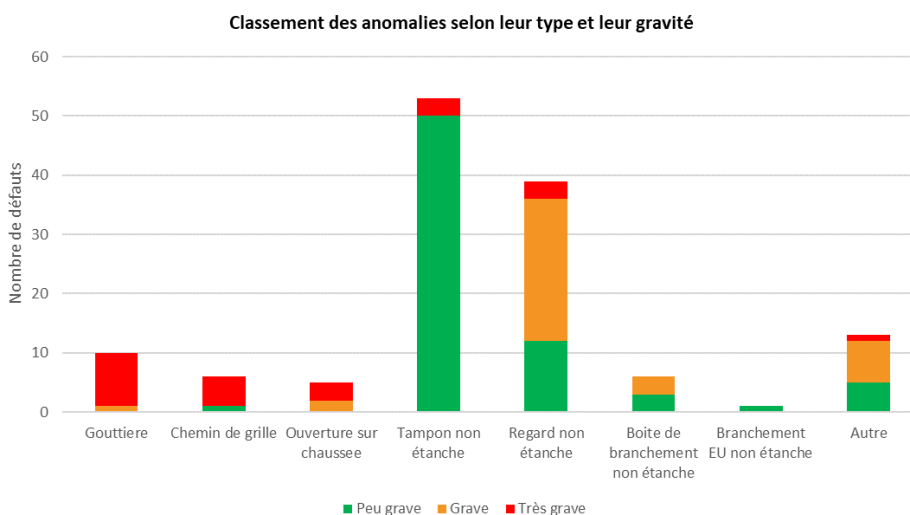
Figure 12: Classement des défauts recensés par les tests de fumigation Cereg en fonction du degré de leur gravité

159
anomalies

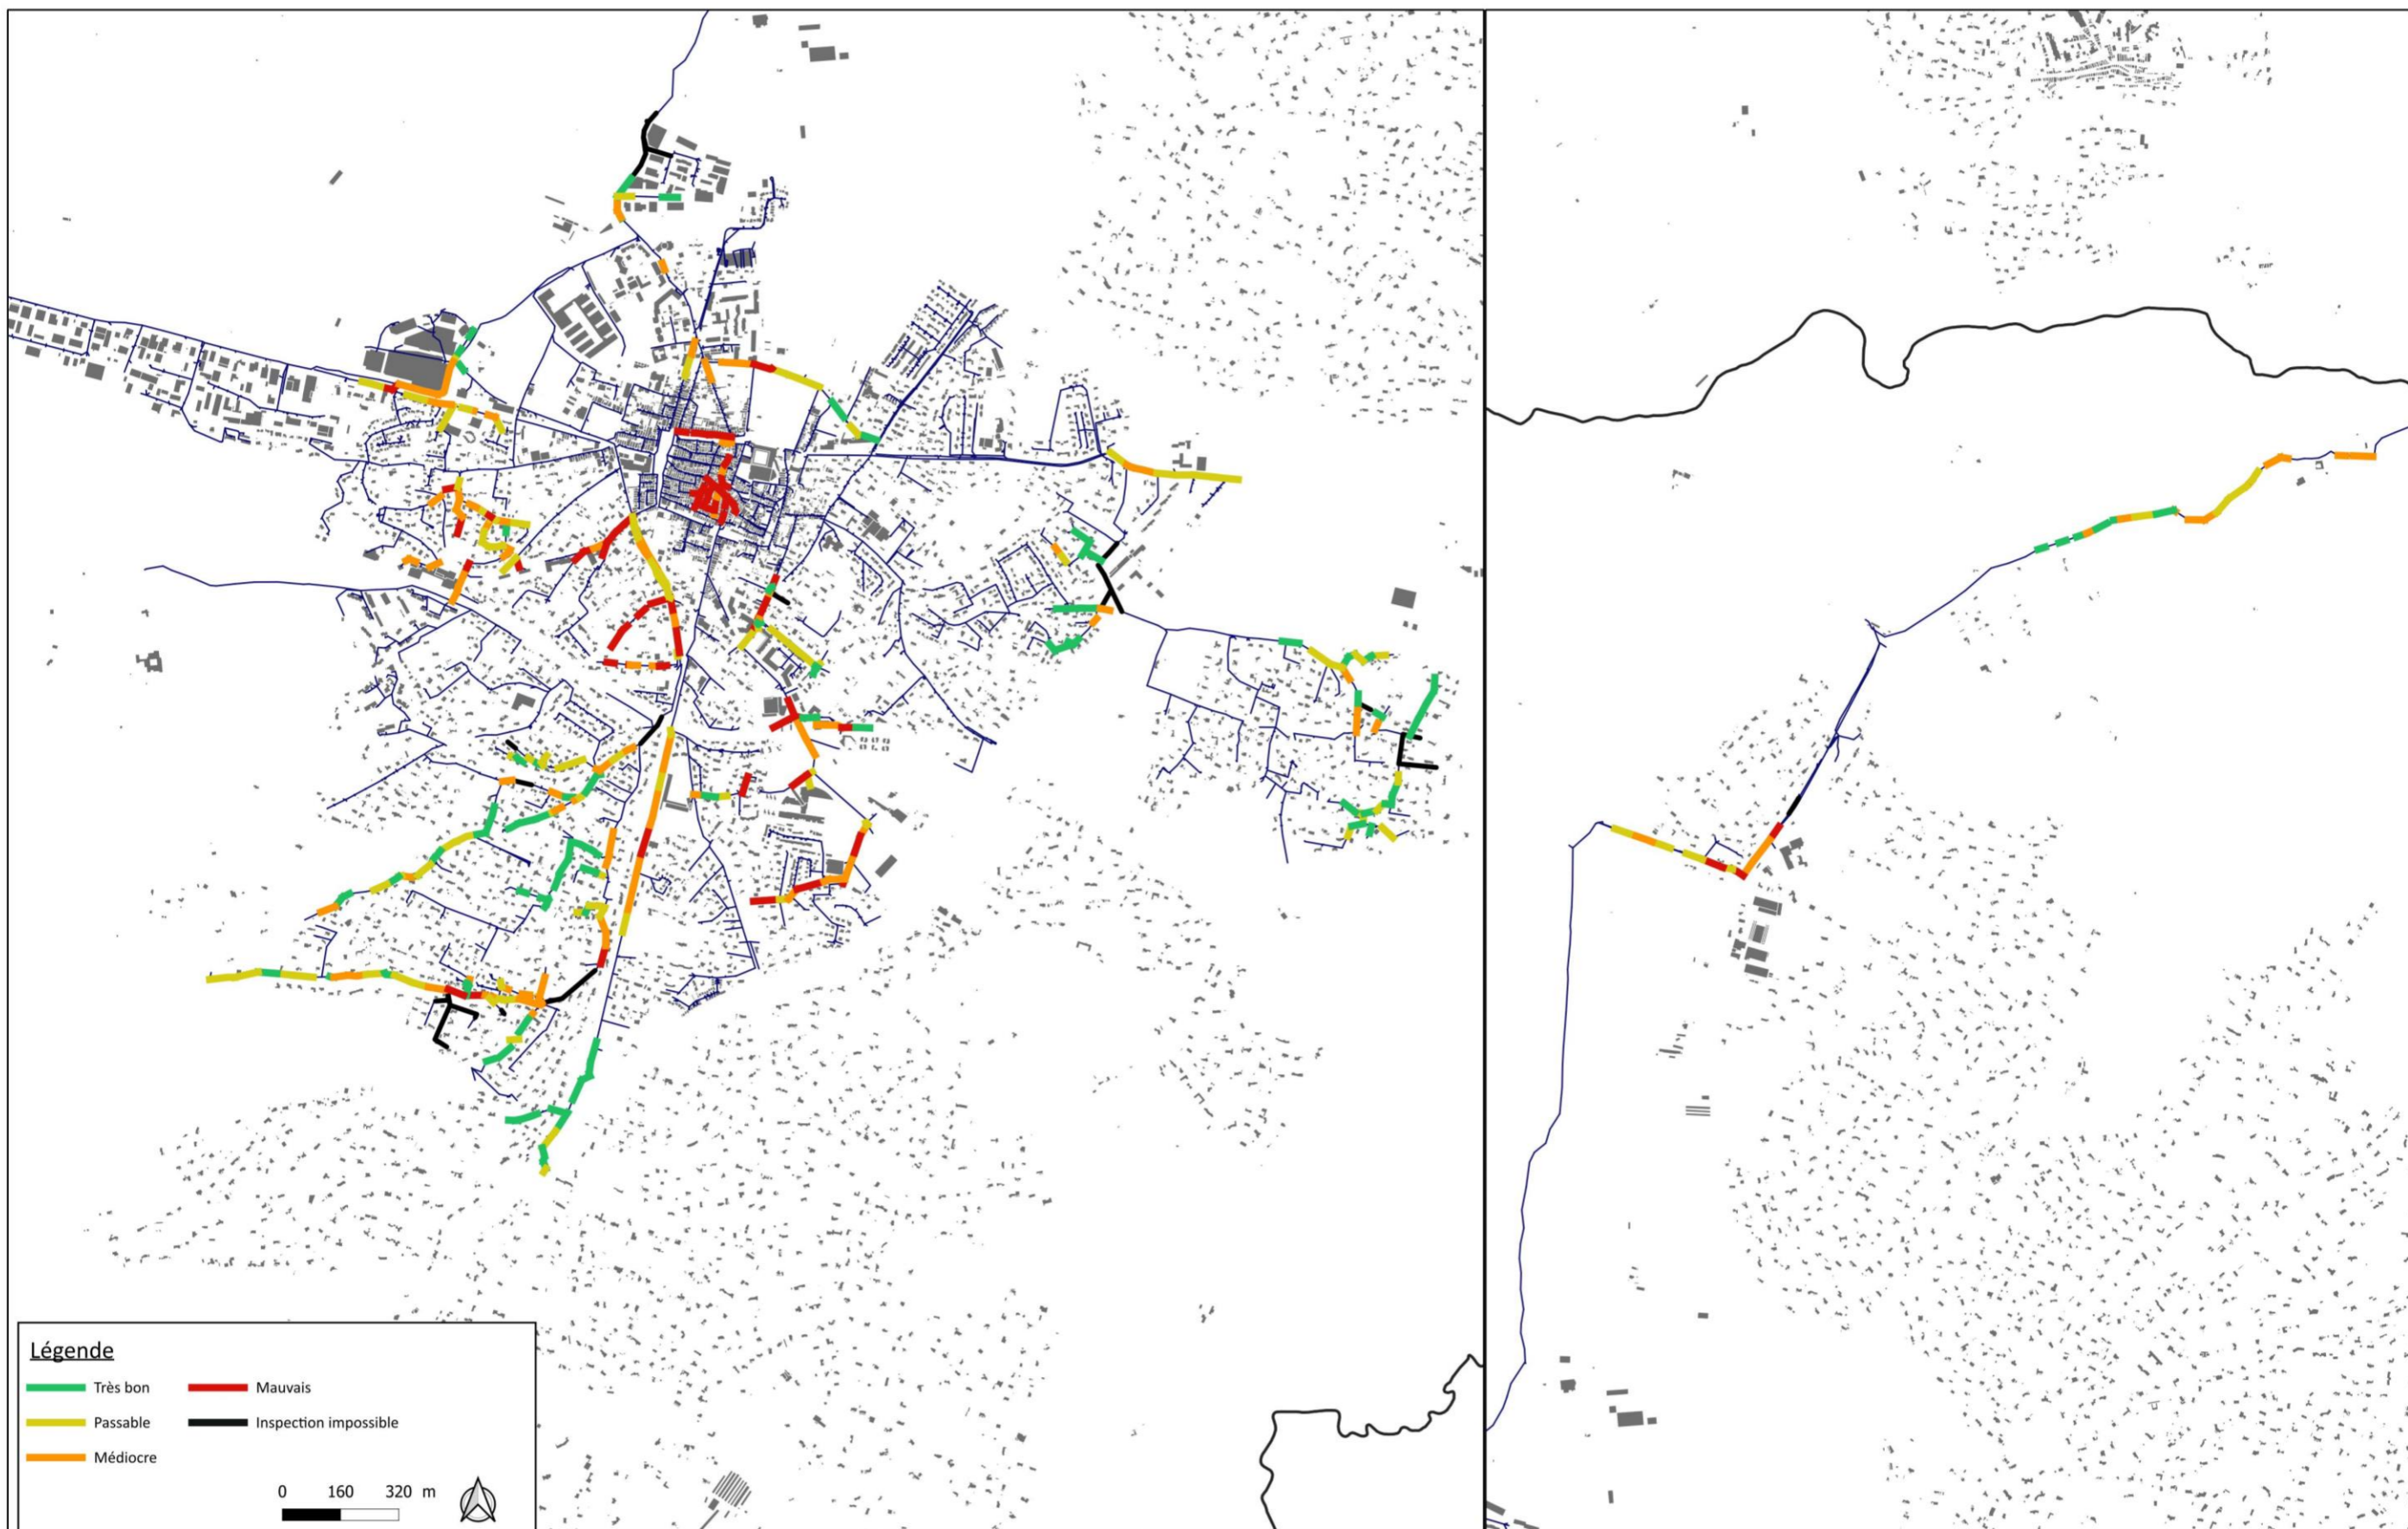
Planche cartographique 4 : Synthèse des inspections télévisées - Critère pondéré

La majorité des secteurs inspectés ont été classés en état mauvais ou médiocre. Ces secteurs feront prioritairement l'objet d'un renouvellement dans le programme d'actions de la présente étude.

Compte tenu de leur état de dégradation (défauts d'étanchéité, défauts de structure majeurs...) et des risques que présentent ces tronçons vis-à-vis d'apports d'eaux claires parasites, leur réhabilitation et/ou renouvellement est à prévoir.

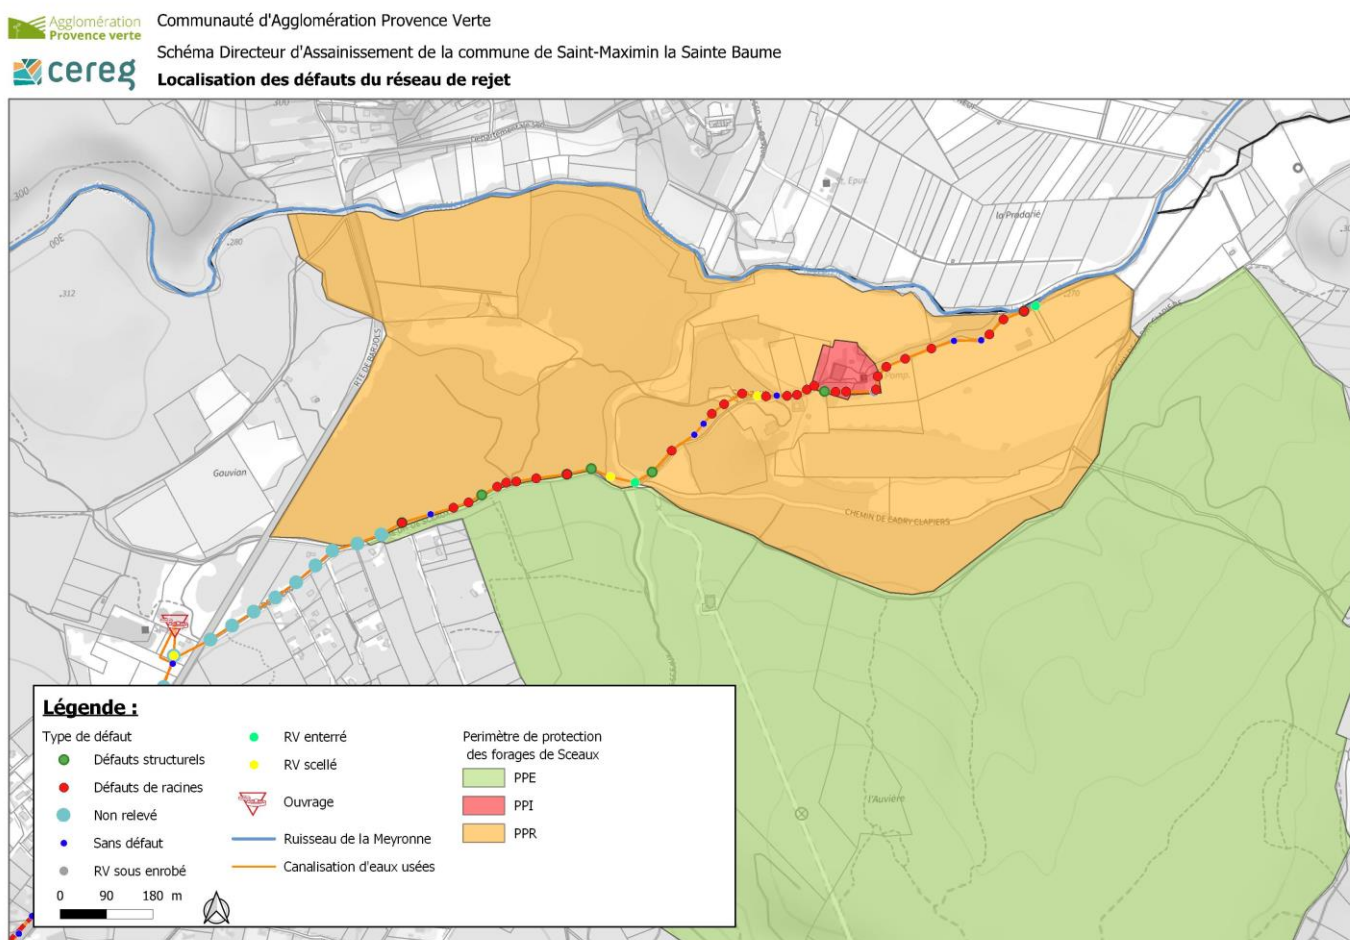
Figure 19 : Localisation des défauts de la canalisation de rejet

51
anomalies

Sachant qu'un regard de visite peut présenter plusieurs anomalies distinctes, ce sont **31 regards de visite identifiés comme défectueux**, soit 74 % de la totalité des regards de visite du rejet diagnostiqués. La majorité des défauts sont des défauts de pénétration de racines.

Selon l'étude, dans un premier temps, afin d'améliorer les conditions de sécurisation du captage de Sceaux il apparaît nécessaire de remplacer toute la canalisation de rejet de la station d'épuration de Saint-Maximin avec la mise en place d'un ouvrage de totalement étanche.

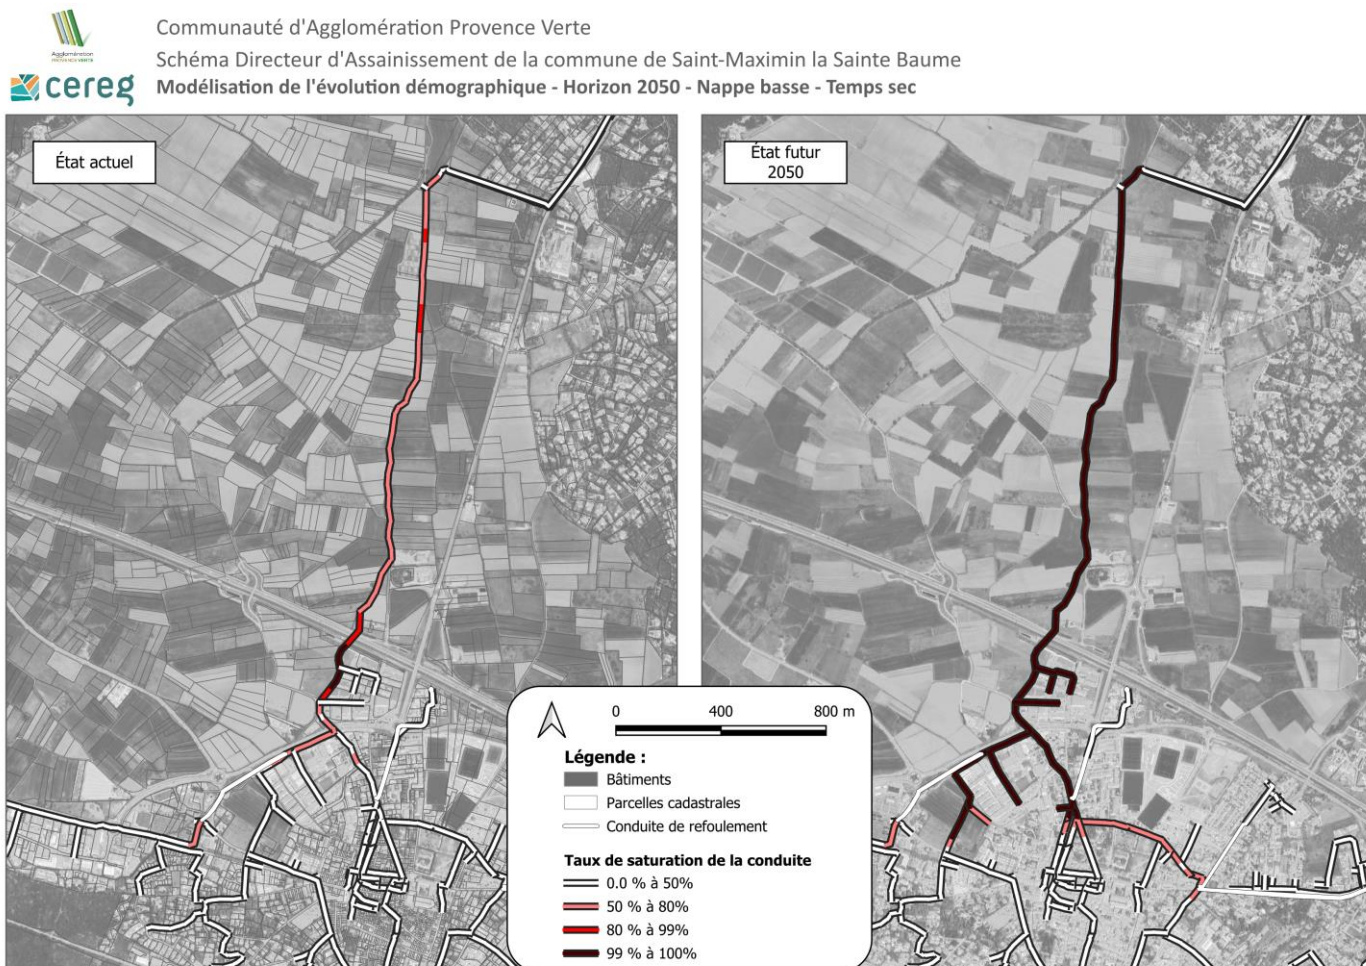
Figure 21 : Résultats de la modélisation – recalibrage des réseaux

Il apparaît que le réseau de transfert ainsi que les réseaux en amont localisés route d'Esparron et chemin de Prugnon présentent un taux de saturation entre 50 et 100 % en temps sec et en nappe basse. Ces engorgements pourraient conduire à des mises en charge pouvant entraîner des déversements non contrôlés en amont.
