# SCHEMA DIRECTEUR D'ASSAINISSEMENT DES EAUX USEES

**Rapport d'état des lieux et de diagnostic**

Décembre 2023

| Projet | <b>Schéma directeur d'assainissement des eaux usées</b> |

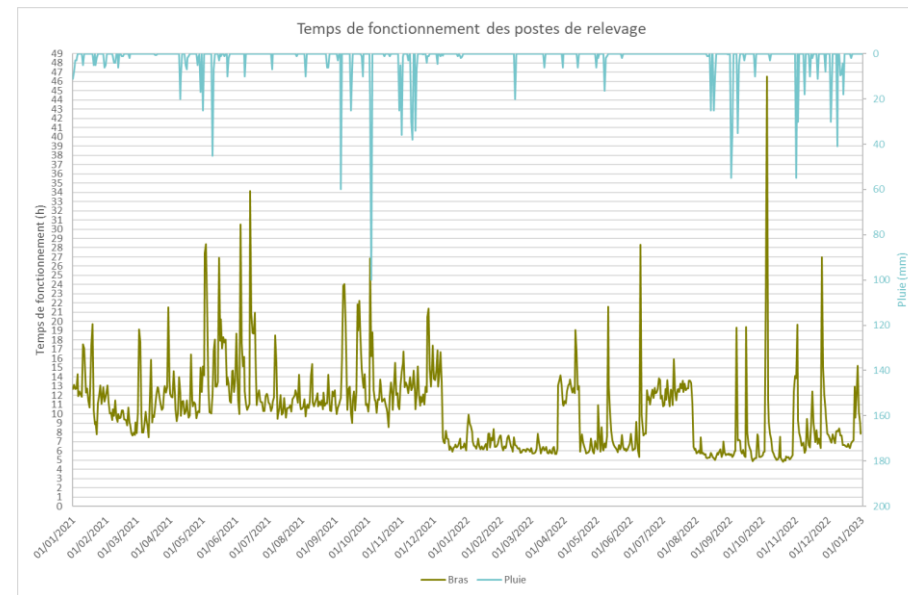
Figure 32 : Temps de fonctionnement du poste de relevage de Bras

Le poste de relevage de Bras apparaît comme le plus sensible aux eaux claires parasites. En effet, son bassin de collecte est important et les temps de fonctionnement augmentent significativement en réponse aux pluies, mais s'étalent dans la durée, signe d'une sensibilité au ressuyage et à la nappe haute.

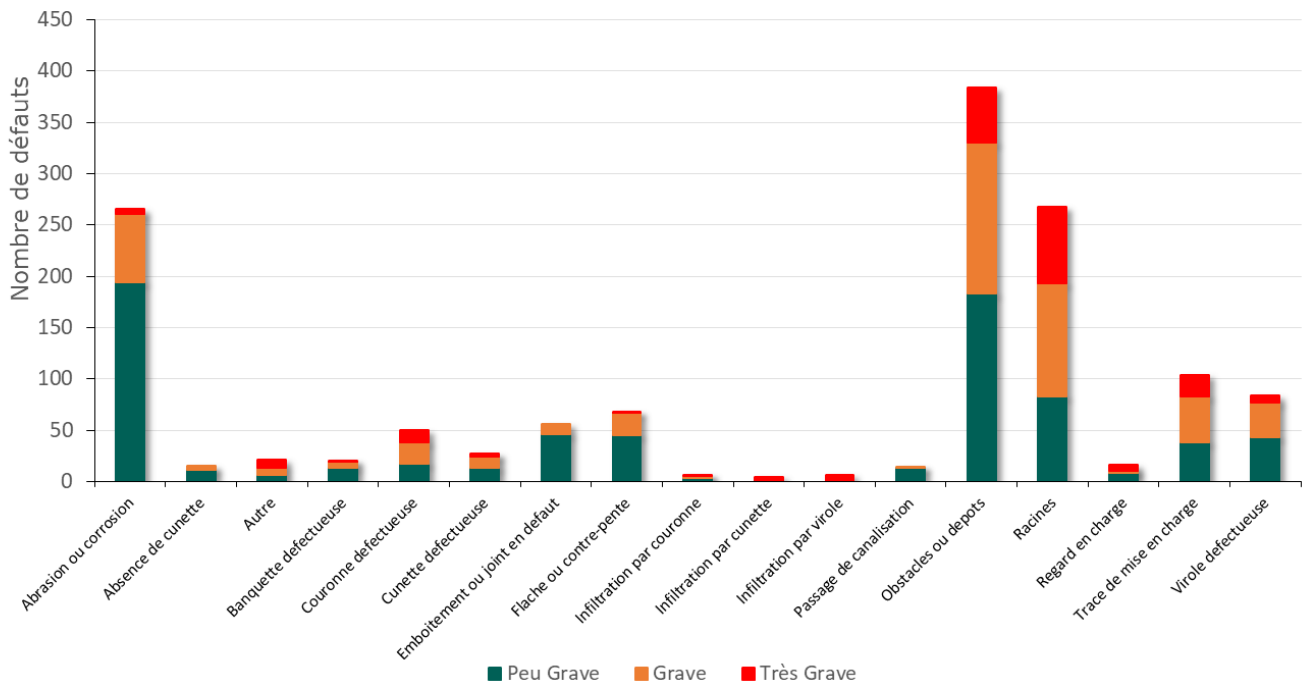
Figure 39 : Répartition des anomalies recensées dans les regards de visite en fonction du type

**1 411**  
anomalies

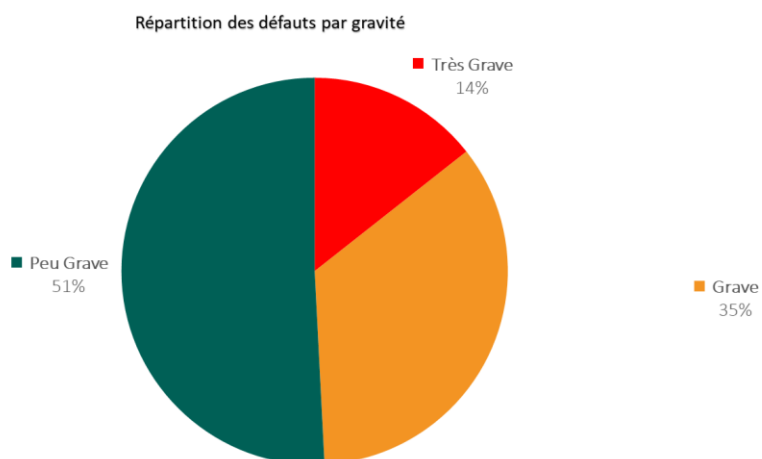
Figure 41 : Répartition de la gravité des anomalies recensées dans les regards de visite

**des anomalies sont jugées graves à très graves. Ces dernières sont réparties sur tout le territoire.**

- Les pénétrations de racines pouvant être à l'origine d'apports d'eaux claires parasites,
- Des défauts d'étanchéité tels que la présence de viroles défectueuses accompagnées ou non d'infiltrations d'eaux claires parasites.

En effet, ces défauts peuvent être responsables d'apport d'eaux claires parasites en période de nappe haute et de ressuyage.

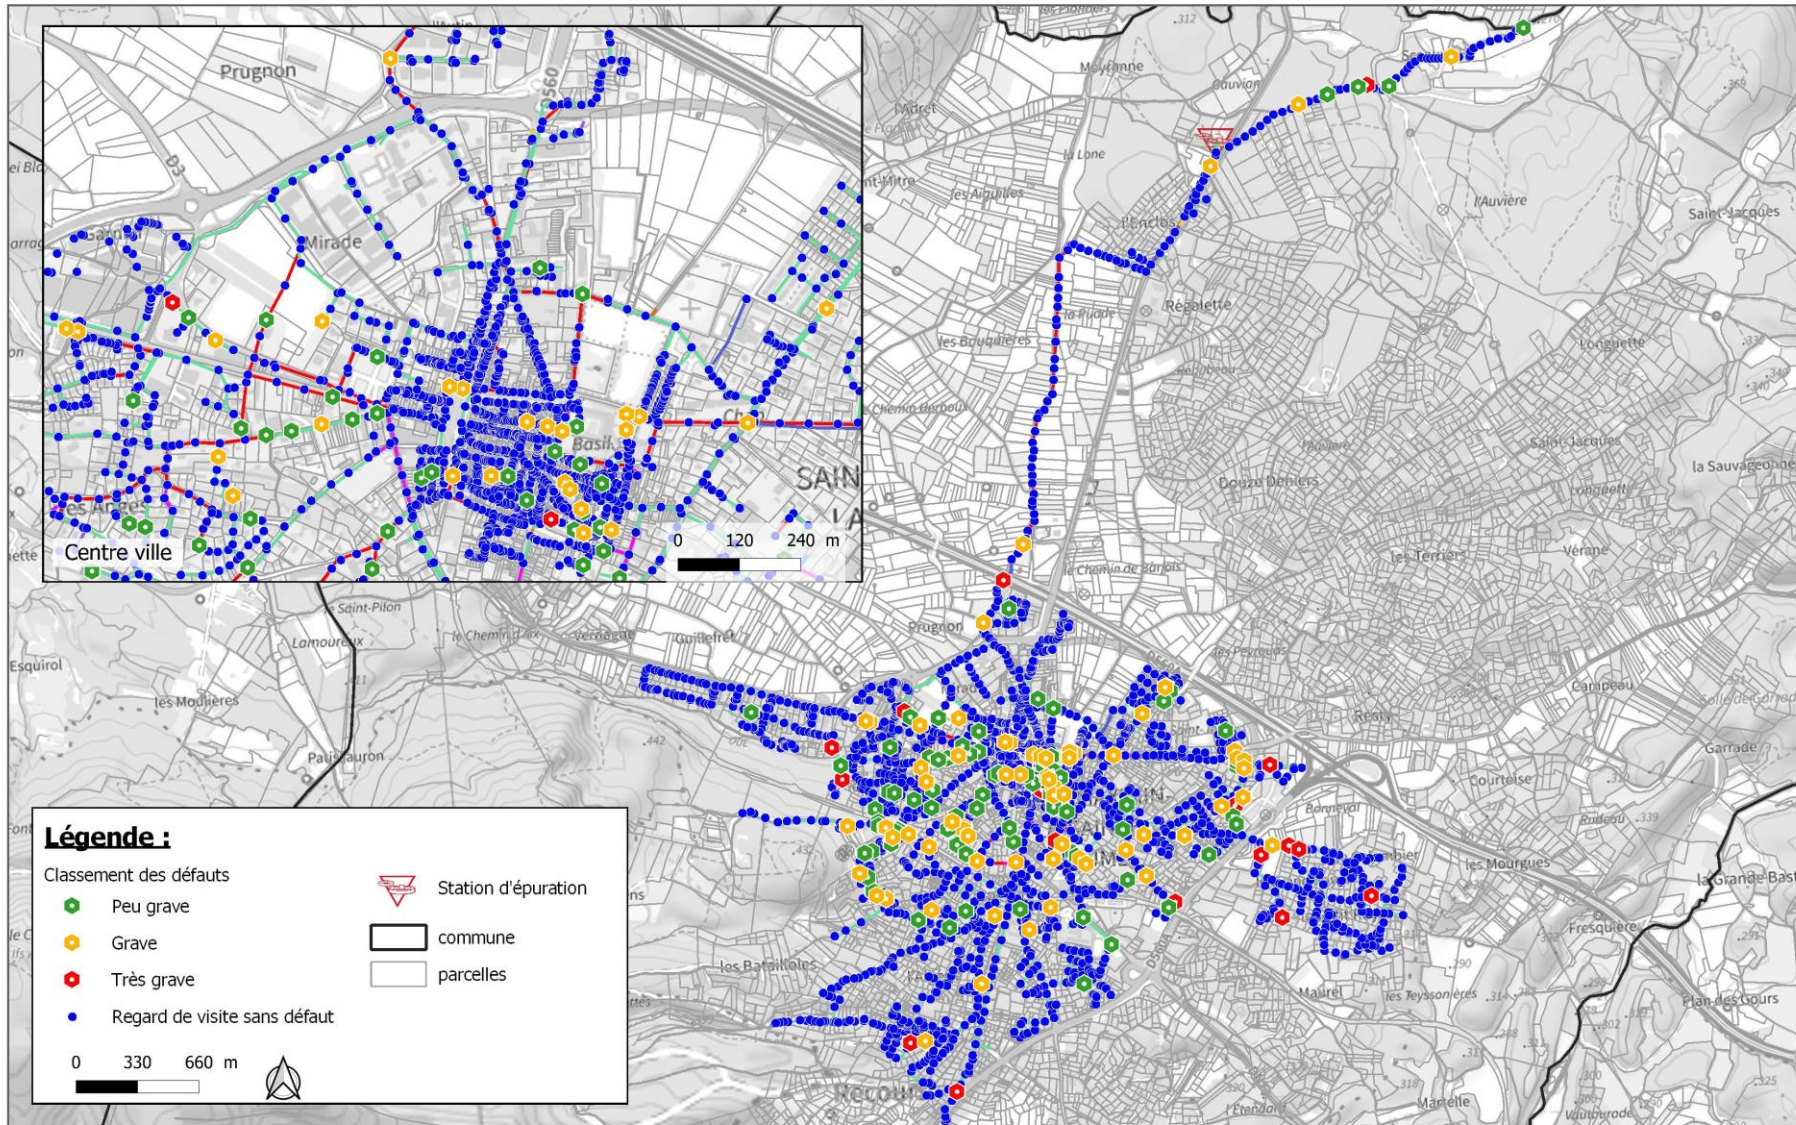
**Localisation des défauts structurels**

Au total, ce sont **179 défauts structurels** qui sont comptabilisés, dont 129 % **graves à très graves**. Ceux-ci sont notamment localisés dans le centre-ville.

Ces défauts sont majoritairement localisés au niveau de réseaux en grès, matériau vieillissant et cassant ce qui favorise la pénétration de racines.

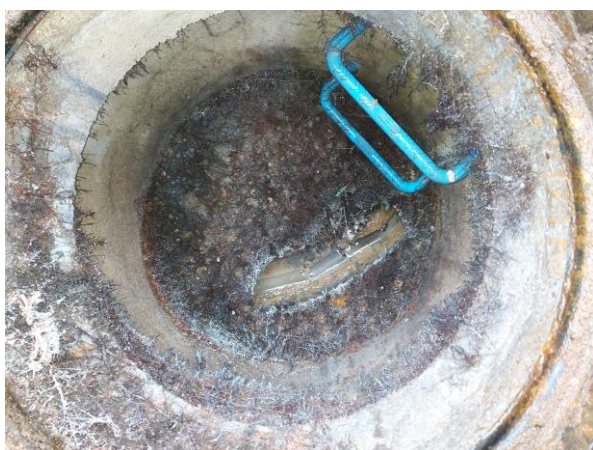
Figure 43: Pénétration de racine très graves

Au total, ce sont **258 pénétrations de racines** qui sont comptabilisées, dont 68 % **graves à très graves**.

Ces anomalies peuvent être responsables, lors de périodes de ressuyage, d'apports d'eaux claires parasites de temps sec. Le renouvellement de ces regards de visite devra être prévu dans le cadre du programme de travaux de la présente étude.

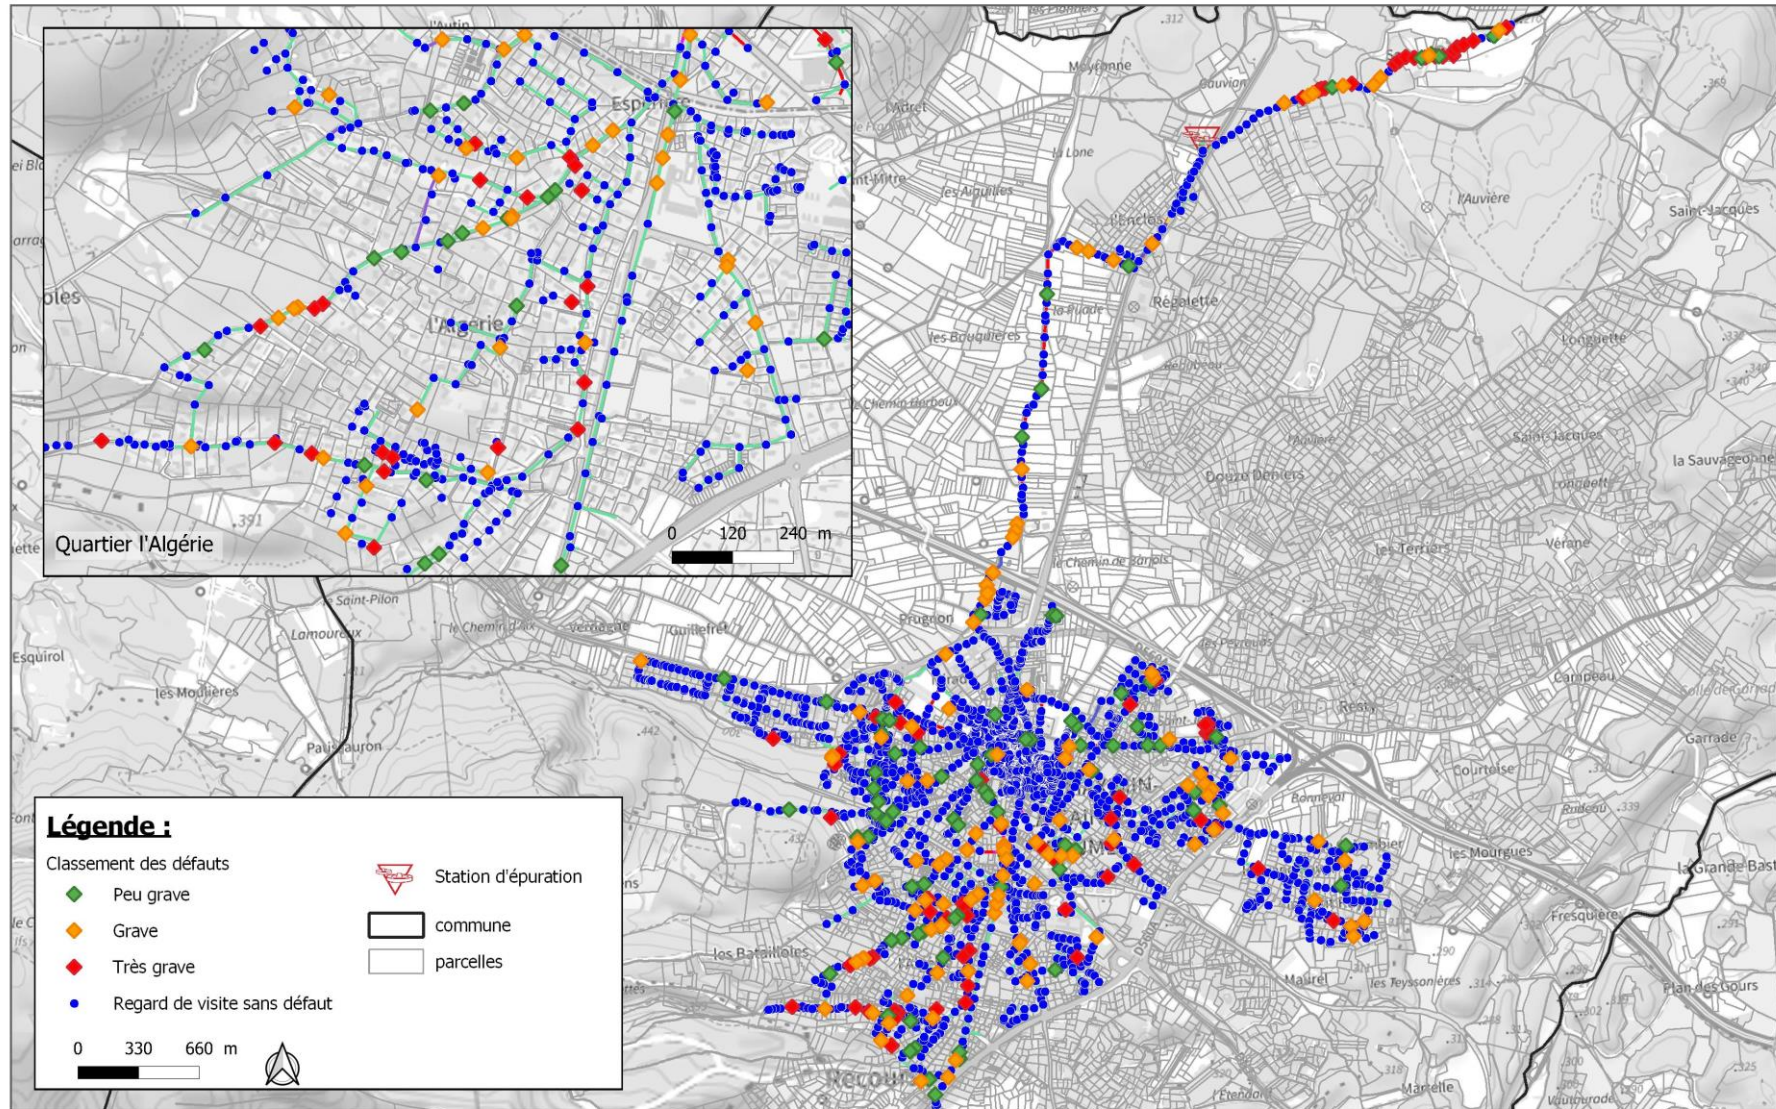
Localisation des défauts de pénétration de racines

Ces dernières sont majoritairement présentes sur la totalité de la commune à l'exception du centre village.

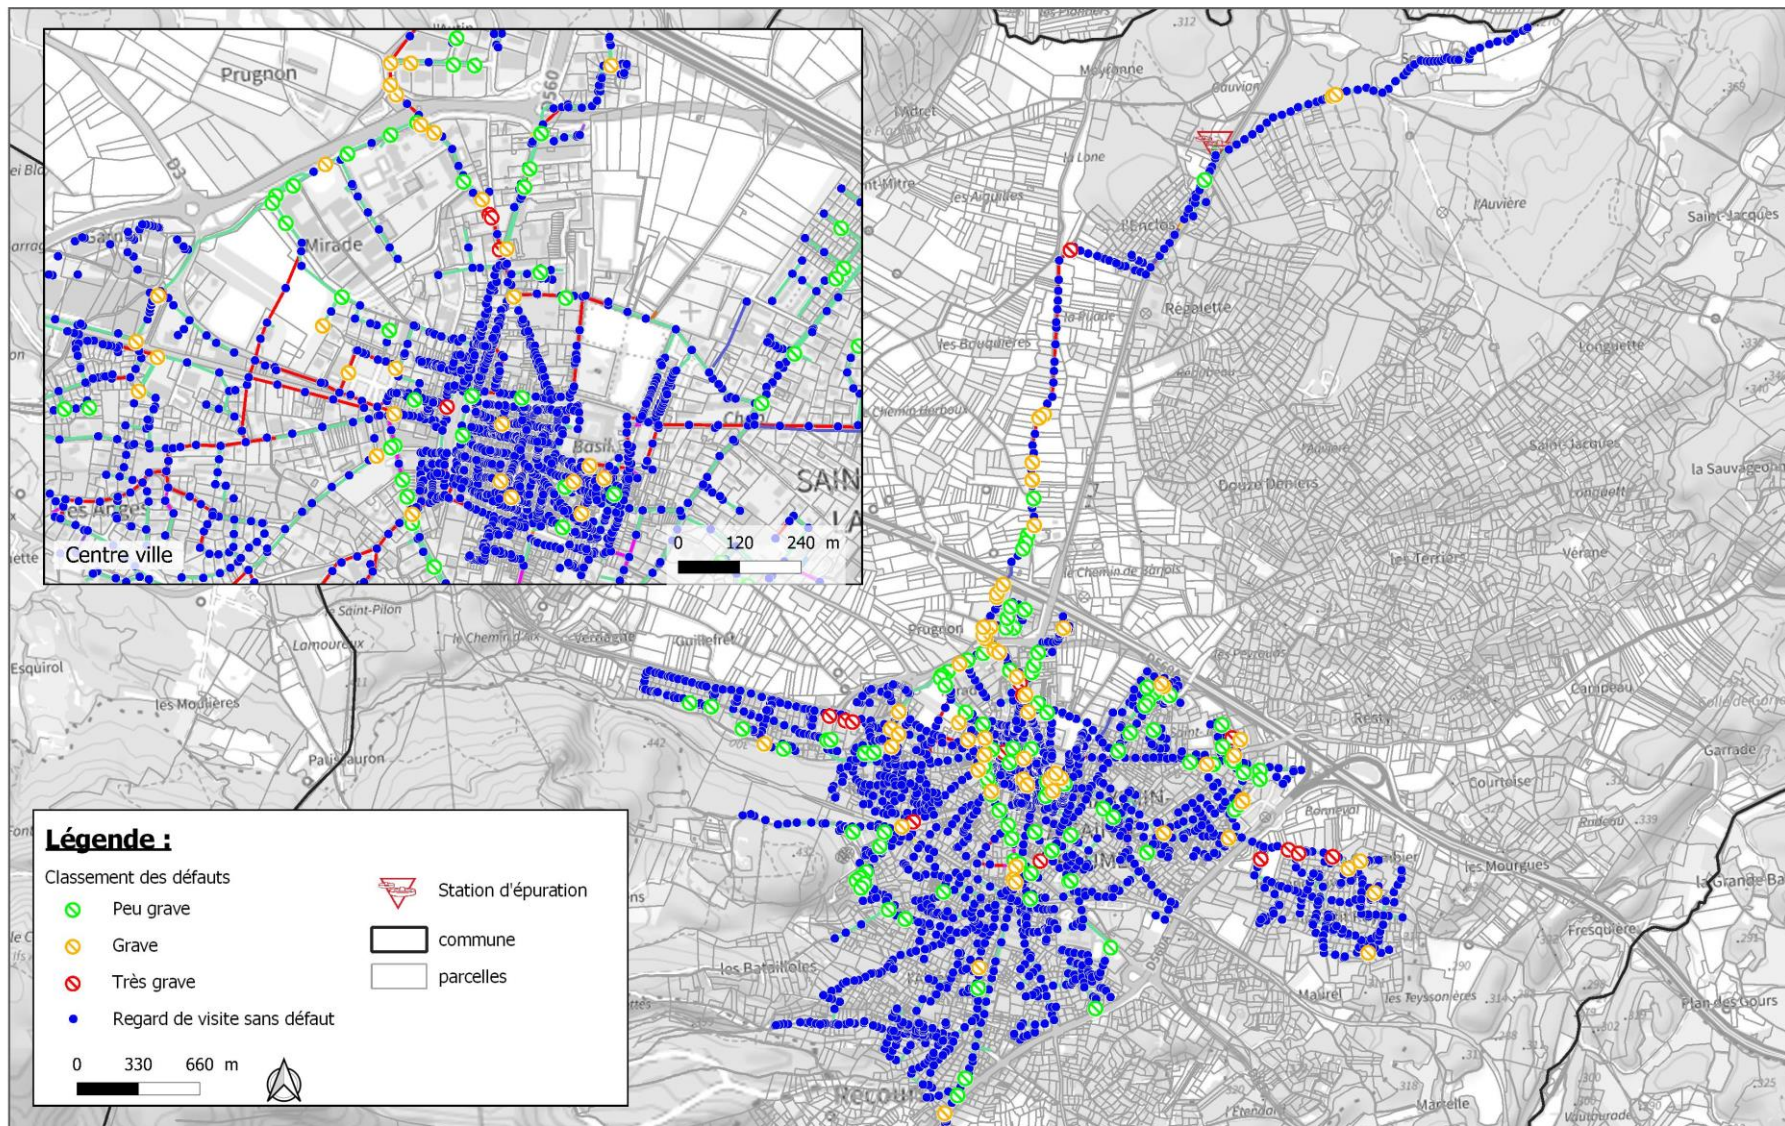
Localisation des défauts d'écoulement

Au total, ce sont **538 défauts d'écoulements** qui sont comptabilisés, dont **49% graves à très graves**.

La localisation de ces défauts met en évidence la surcharge hydraulique des certains réseaux, en particulier en amont du réseau de transfert.

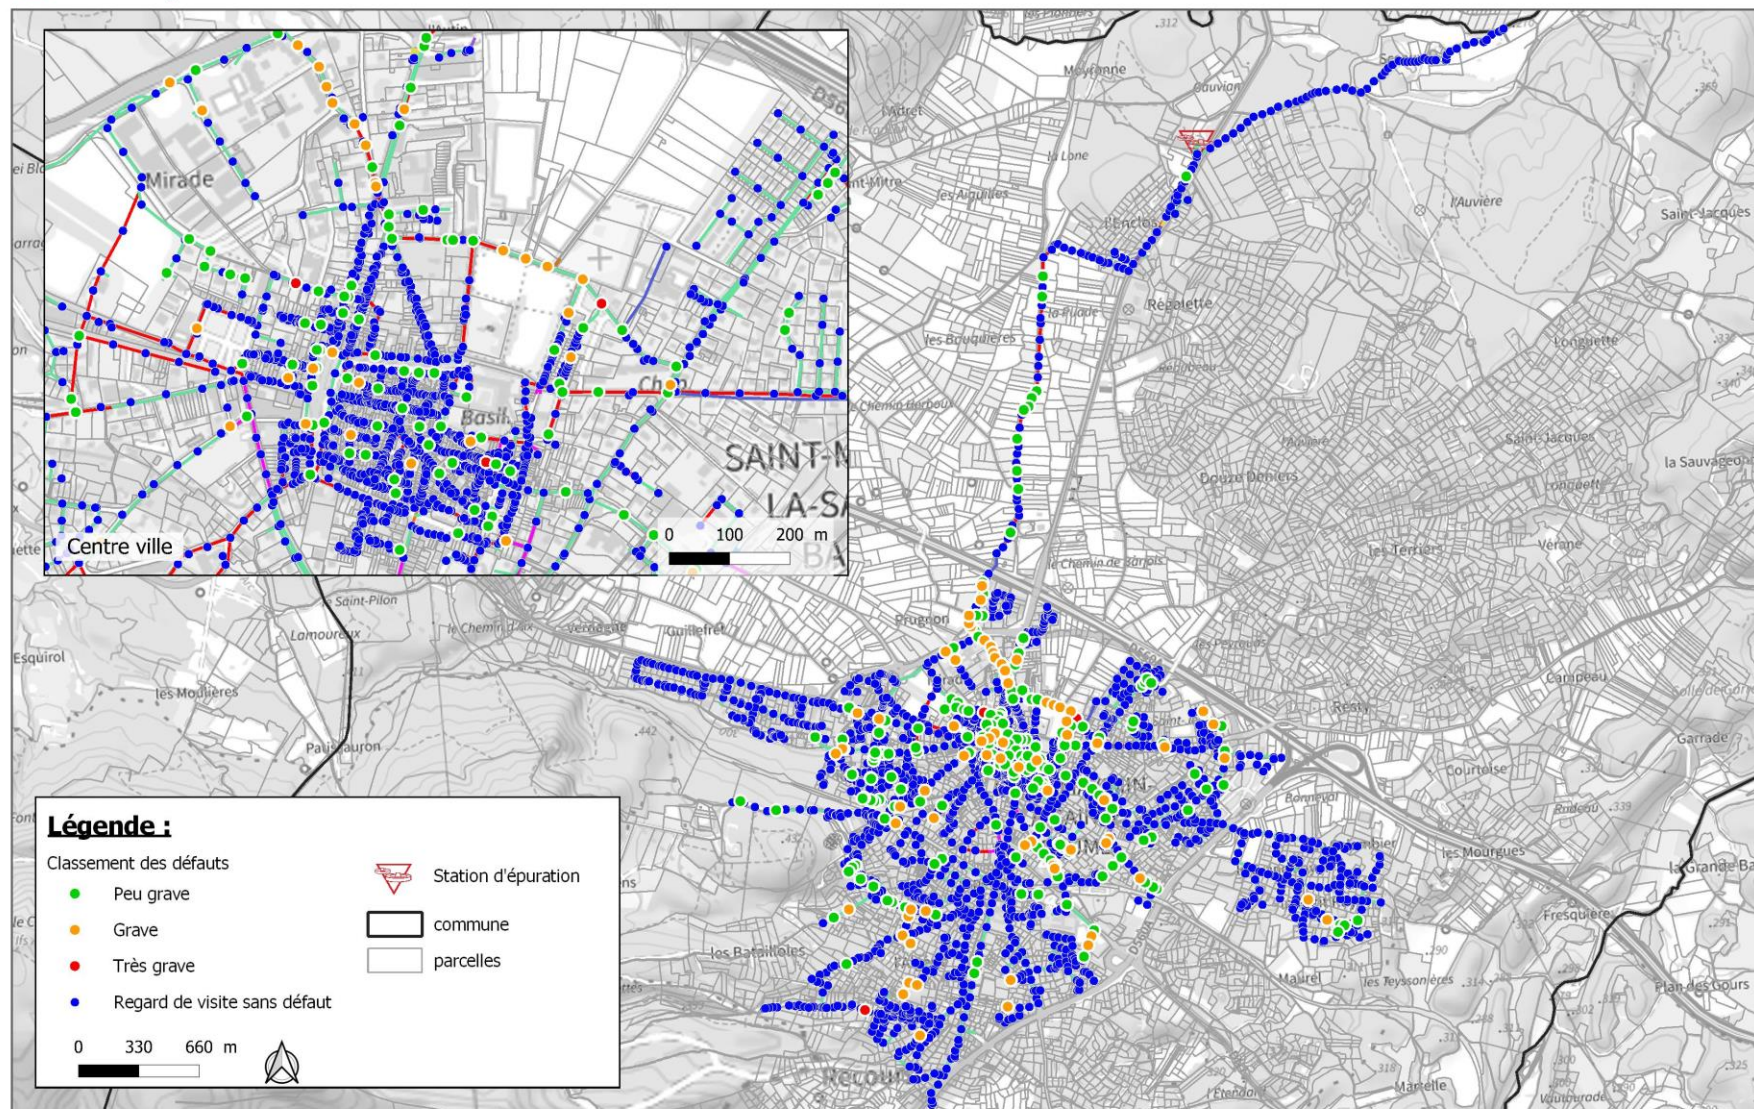
Communauté d'Agglomération Provence Verte  
 Schéma Directeur d'Assainissement de la commune de Saint-Maximin la Sainte Baume  
**Localisation des défauts d'usure des matériaux**

Au total, ce sont 263 **défauts d'usure des matériaux des regards** qui sont comptabilisées, dont 28 % graves à très graves.

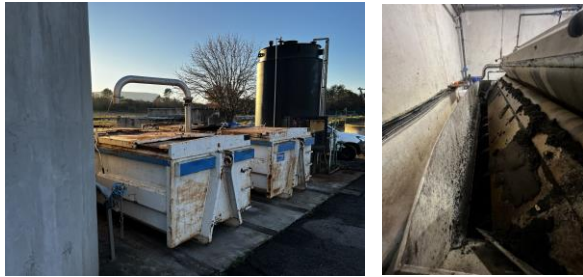
| 010-011-012 Traitement des boues | | | | |
|--|---|---|--|---|
| Débit massique admissible | 250 kg MS/h | Bibliographie | Le débit de la presse n'a jamais été atteint malgré plusieurs expertises par le constructeur | |

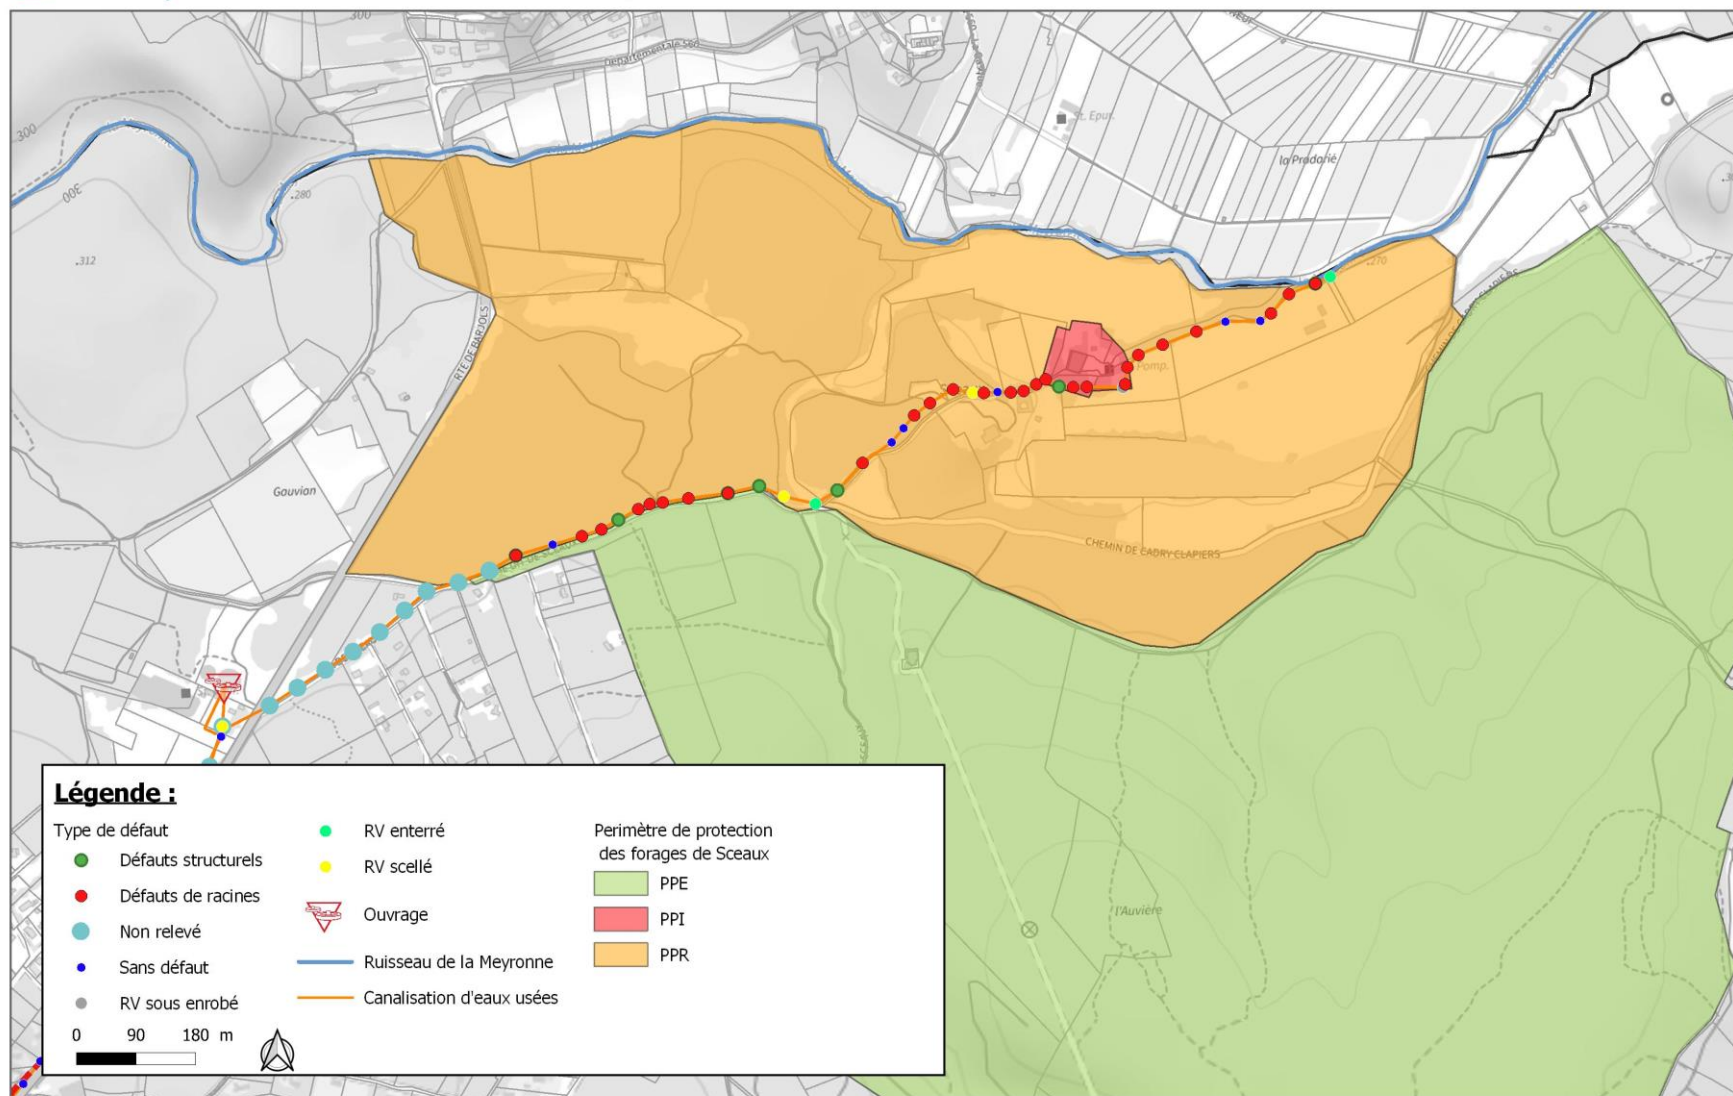
Figure 58 : Localisation des défauts de la canalisation de rejet

des défauts identifiés sont des défauts de pénétration de racines. Ces défauts sont localisés sur 31 regards soit la totalité des regards présentant des défauts.

Ainsi, la totalité des regards diagnostiqués avec des défauts présente au moins un défaut de pénétration de racines. En complément, la majorité de ces défauts ont été classés dans la catégorie « très grave ».
