SCHEMA DIRECTEUR D'ASSAINISSEMENT DES EAUX USEES DE SAINT-MAXIMIN-LA- SAINTE-BAUME

Phase 04 : Bilan du système d'assainissement

Client	Communauté d'Agglomération de la Provence Verte
Projet	Schéma directeur d'assainissement des eaux usées de Saint-Maximin-la-Sainte-Baume
Intitulé du rapport	Phase 04 : Bilan du système d'assainissement

Réf. Cereg - 2023-CT-000133

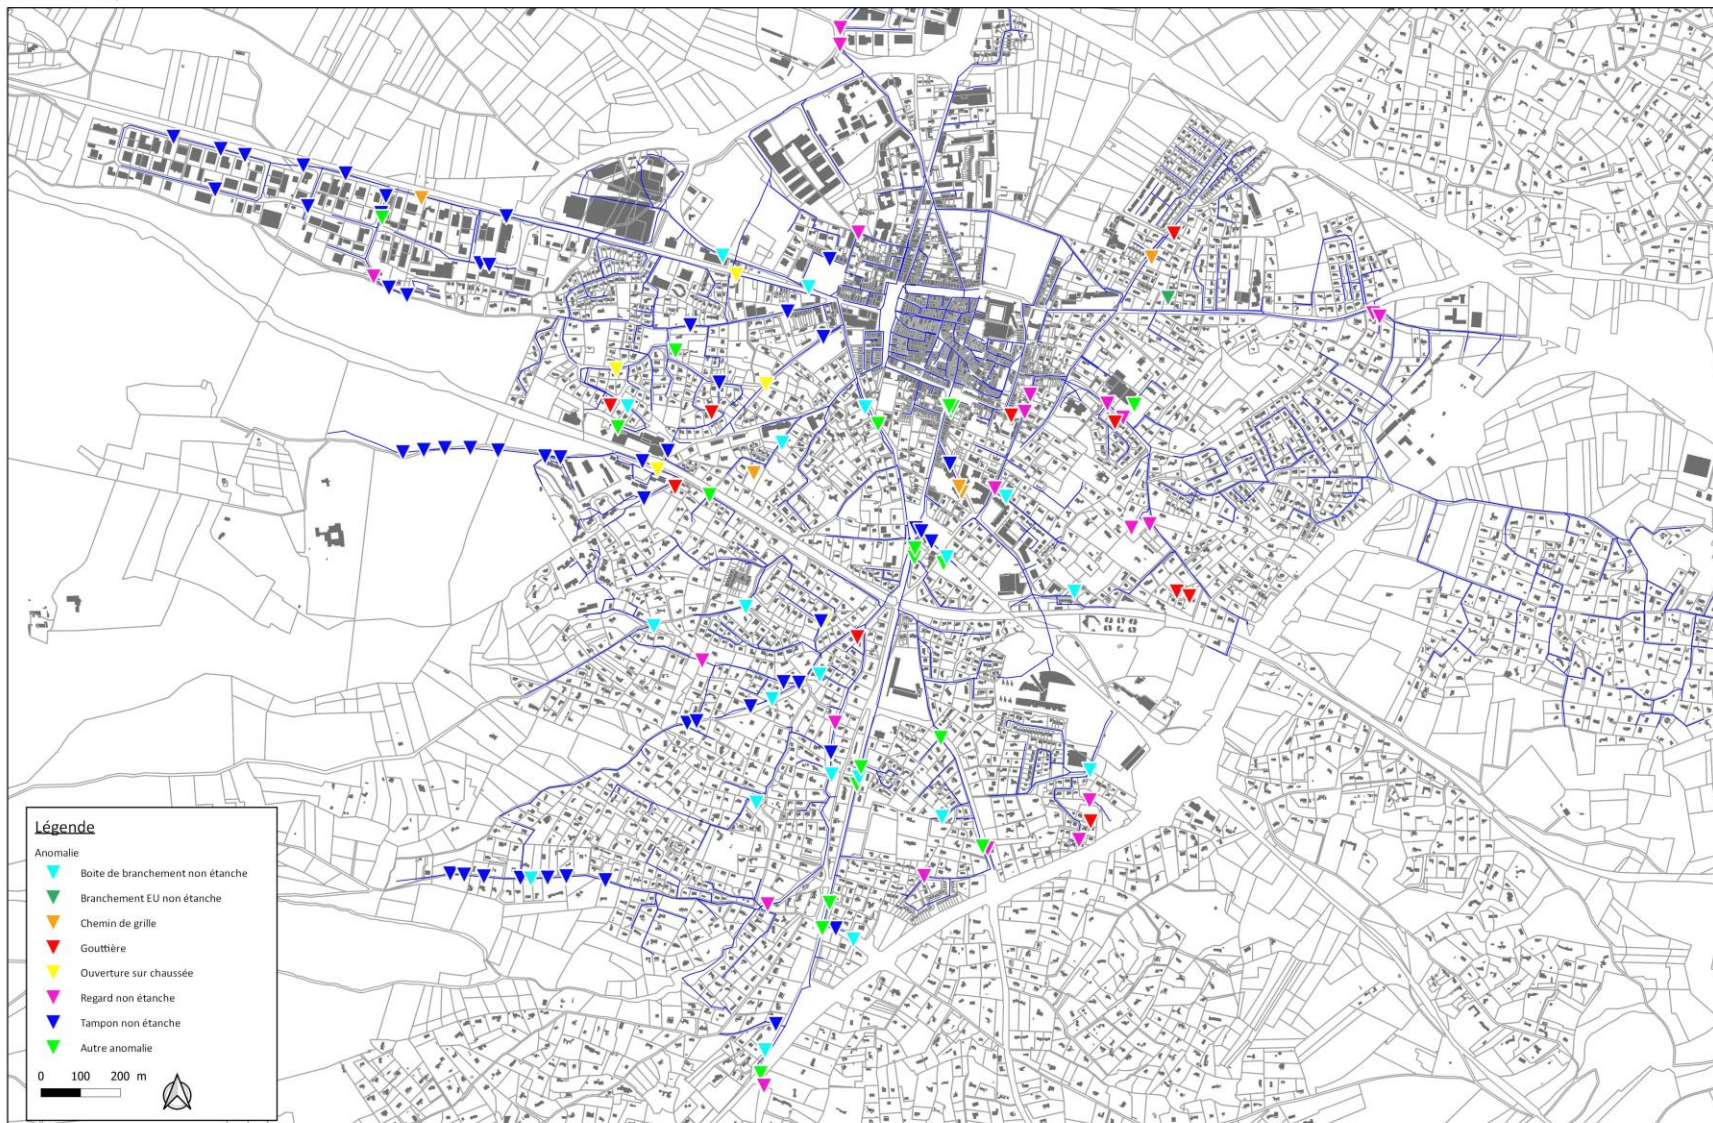
Planche cartographique 1 : Localisation des anomalies de fumigation recensées par Cereg

Le graphique suivant présente la répartition des défauts, par types d'anomalies et état de gravité des essais de fumigation réalisés par Cereg.

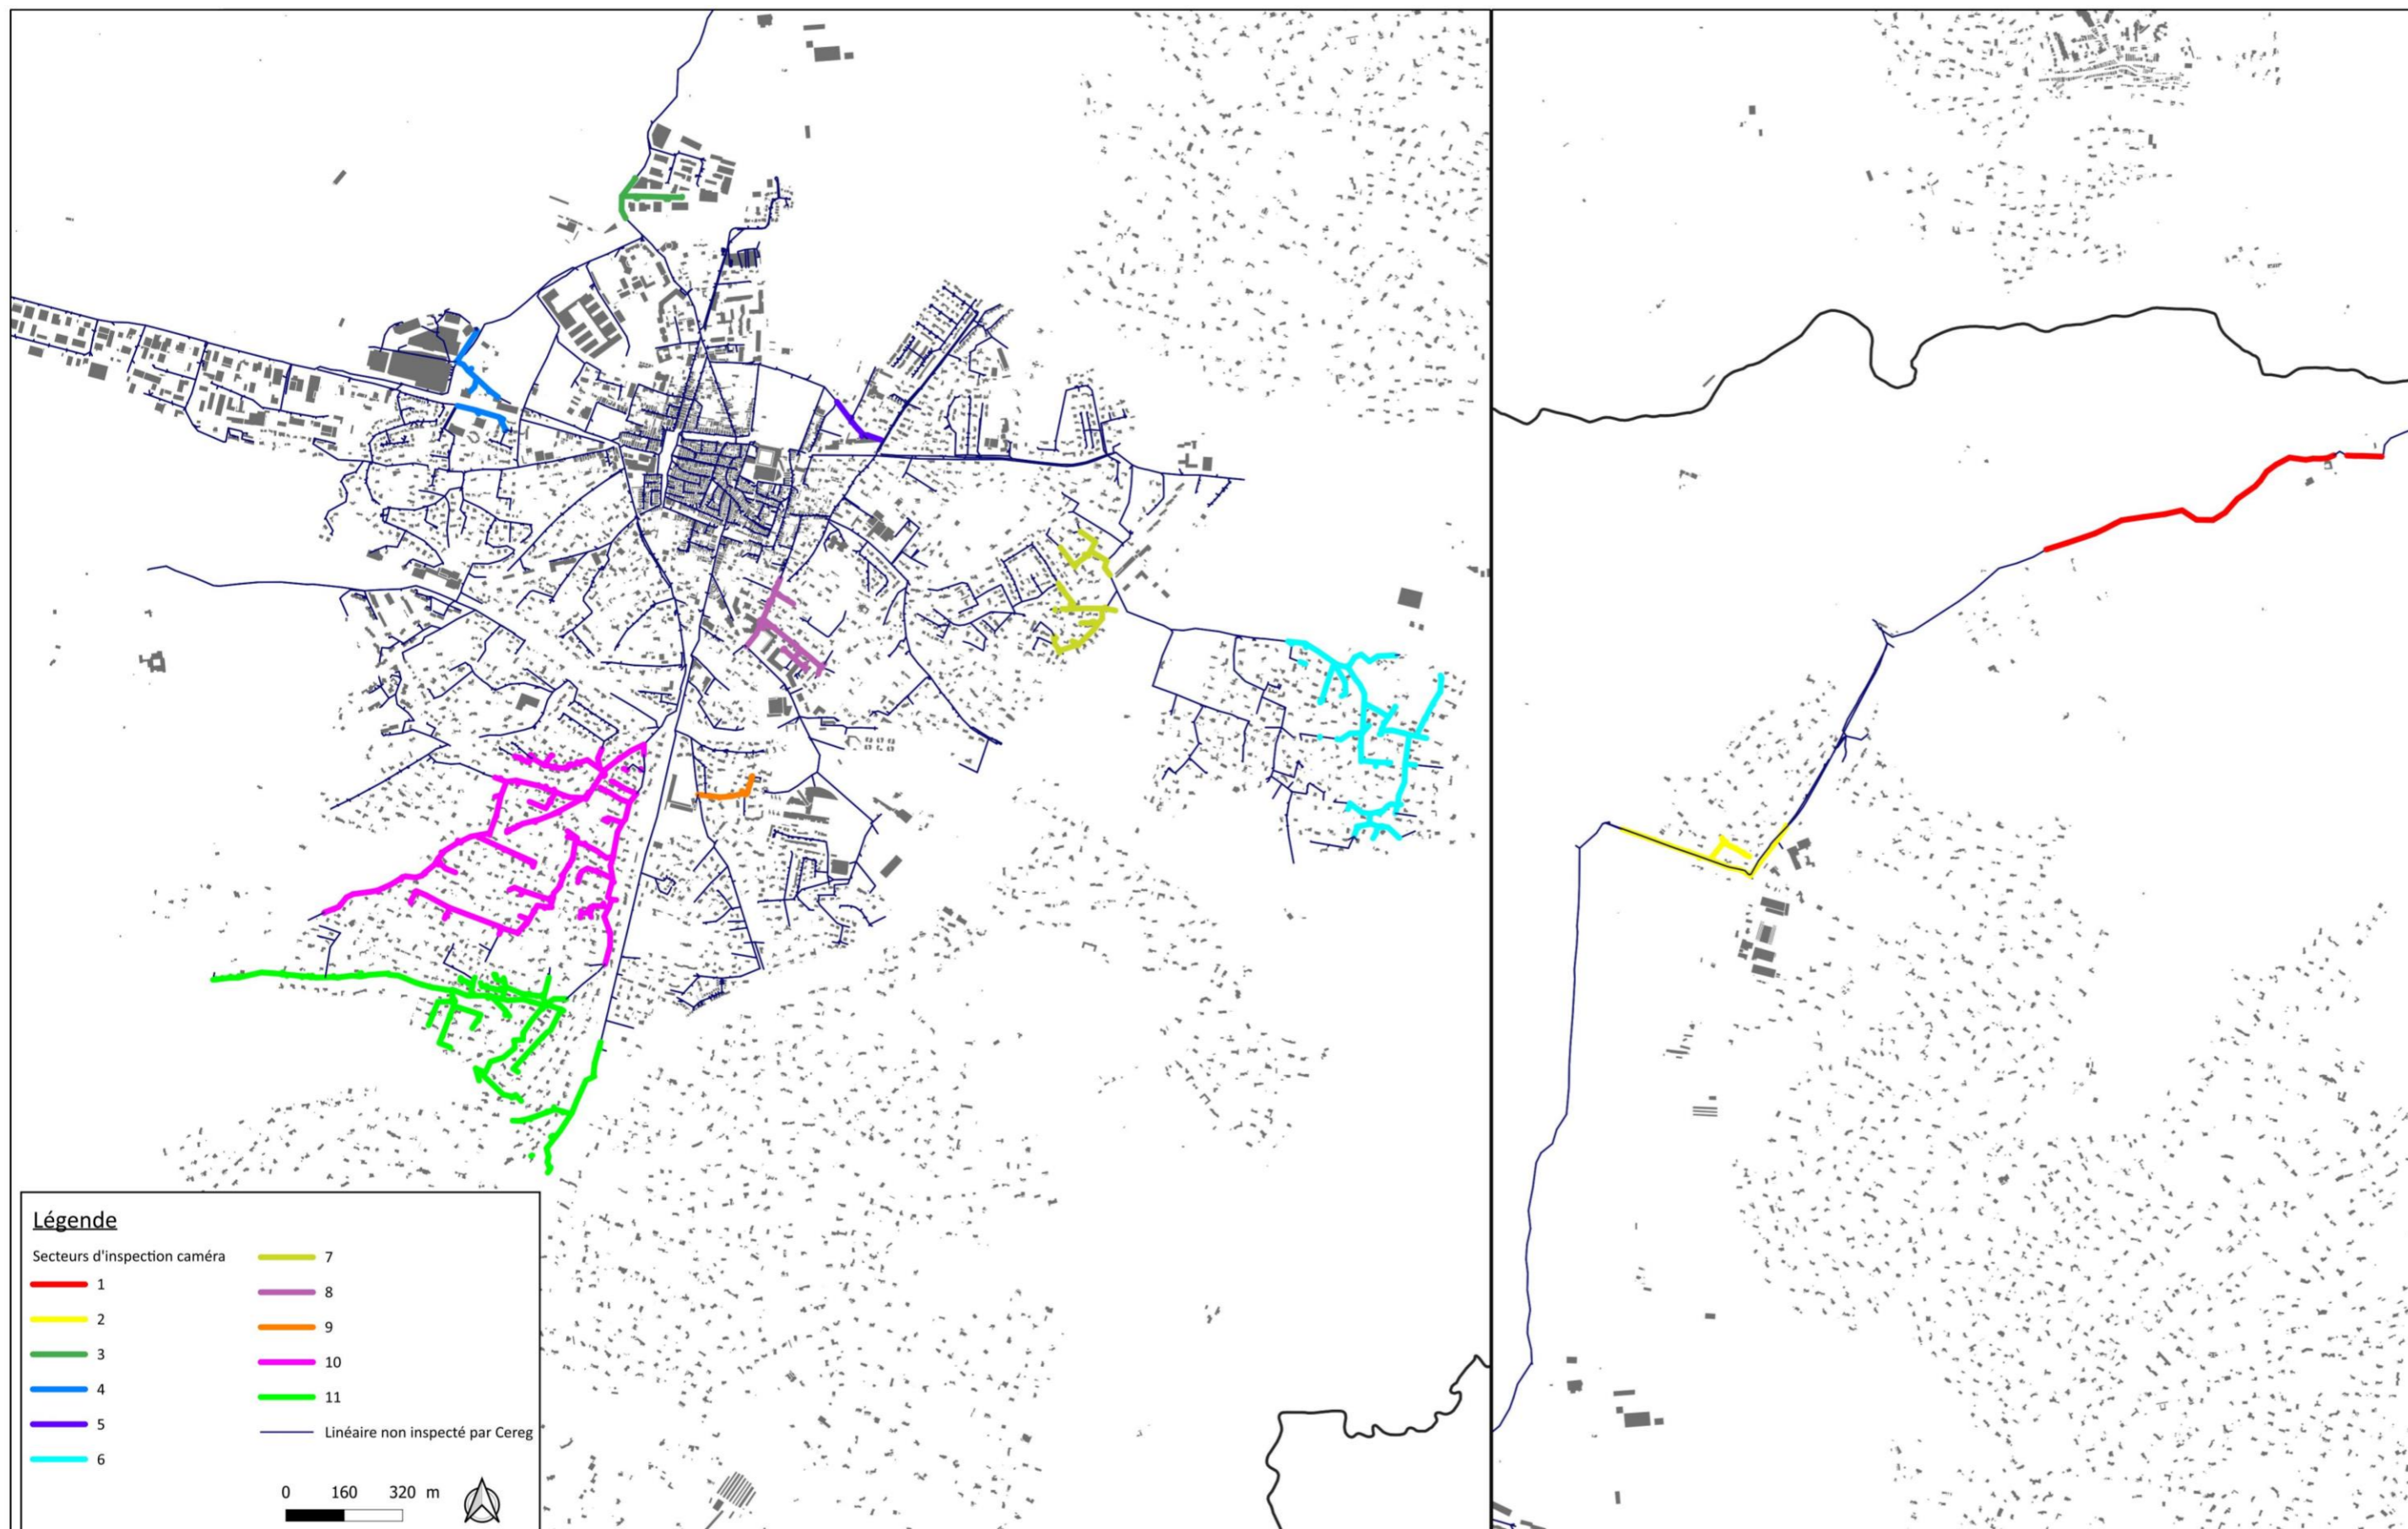
Figure 13 : Présentation des secteurs d'inspection caméra - Cereg

La majorité des secteurs inspectés ont été classés en état mauvais ou médiocre. Ces secteurs feront prioritairement l'objet d'un renouvellement dans le programme d'actions de la présente étude.

Compte tenu de leur état de dégradation (défauts d'étanchéité, défauts de structure majeurs...) et des risques que présentent ces tronçons vis-à-vis d'apports d'eaux claires parasites, leur réhabilitation et/ou renouvellement est à prévoir.
